2013/10/08　記：AS 福島

ネットワークカメラ モニタリングユニット　エルーア＜YS-1000＞　e-SATA 接続ハードディスクの手順と注意事項

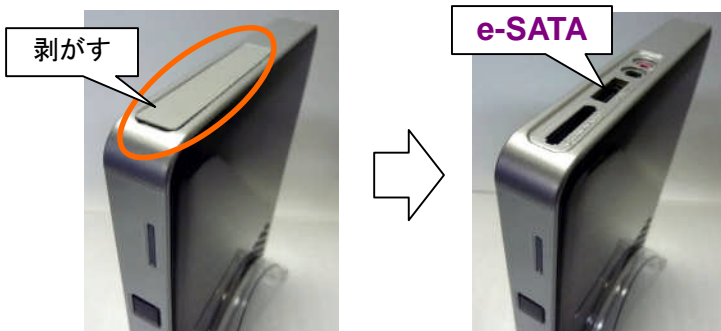
＜詳細説明＞
① e-SATA 接続について
　エルーア/YS-1000 の e-SATA インターフェースは、
　天面部のシール部を剥がした部分にあります。

HDD との接続には、HDD 付属の e-SATA ケーブルをお使いください。
　※付属の e-SATA ケーブルは硬く曲がり難いので、束線などの際にケーブルや接続部の破損にご注意ください。

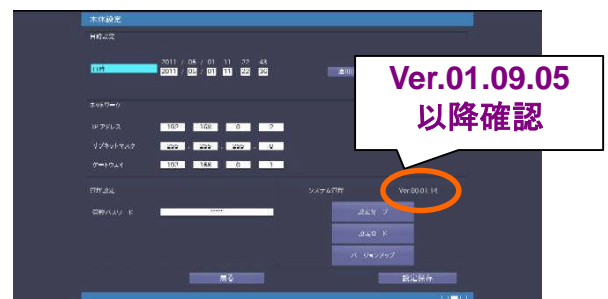
② ソフトウェアバージョンについて
　e-SATA 接続の HDD を安全にお使い頂くためには、エルーア/YS-1000 のソフトウェアが、
　Ver.01.09.05 以降のものである必要があります。以下の手順でご確認ください。

［操作］ メニュー画面から「本体設定」画面（右図）参照。

ソフトウェアが旧い場合は、バージョンアップを行なってください。

※　取扱説明書 35 ページを参照ください。
　※　バージョンアップ・ファイルは以下にアクセスください
　　https://ssl.alpha-prm.jp/aileunsys.co.jp/aileun_update.htm
